R A I N E R W E B E R

Restaurierungsbericht

Besitzer: Museo Civico, Bologna

Bezeichnung d.Instrumentes: Oboe (Abb.1)

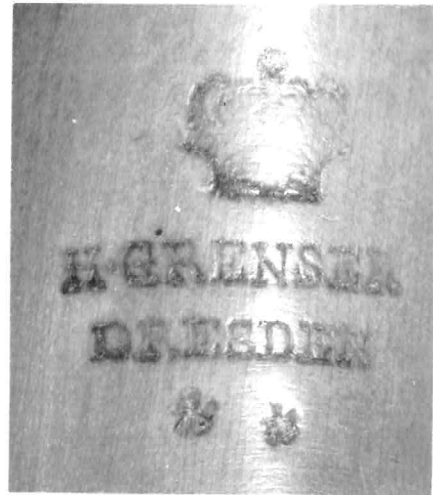
2

Signatur: H.GRENSER/DRESDEN mit Krone (Abb.2)

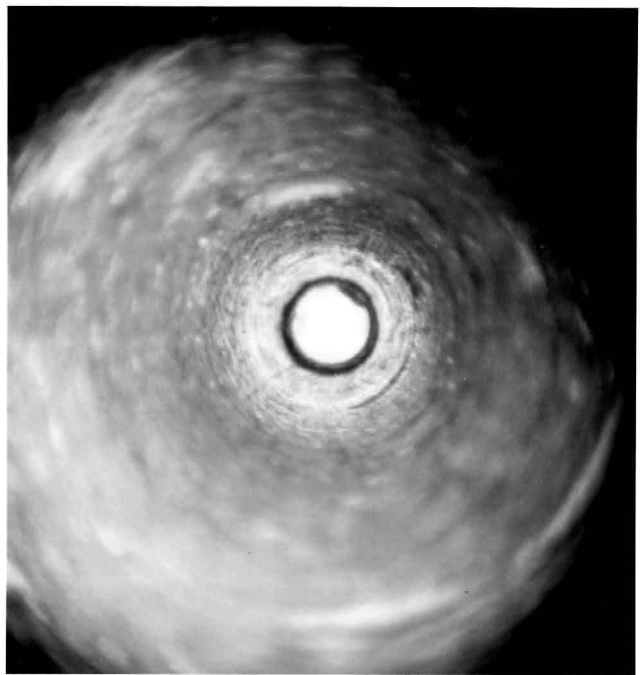
3

Bemerkungen: Das Kopfstück ist mit 1 gezeichnet, es gab also verschiedene Kopfstücke. Der Zapfen wirkt verkürzt, der Eingang ist zur Aufnahme des Rohres auffallend tief ausgebohrt. In den Beginn der Bohrung ist eine verengende Metallhülse eingesetzt (Abb.3, Endoskopie, man sieht die Verengung ganz am Ende, Abb.4, Nahaufnahme mit Endoskop). Vermutlich war der Eingang nach dem Tieferlegen zu weit geworden, und man hatte hier mit der verengenden Hülse die tiefen Töne wieder sicherer und die überblasenen Oktaven niedriger gemacht. Die damit etwas schlechtere Ansprache der hohen Töne ließ sich durch den Anbau der Oktavklappe ausgleichen. Nach Art der Oktavklappe dürfte diese Veränderung erst um 1870 erfolgt sein (Abb.5)

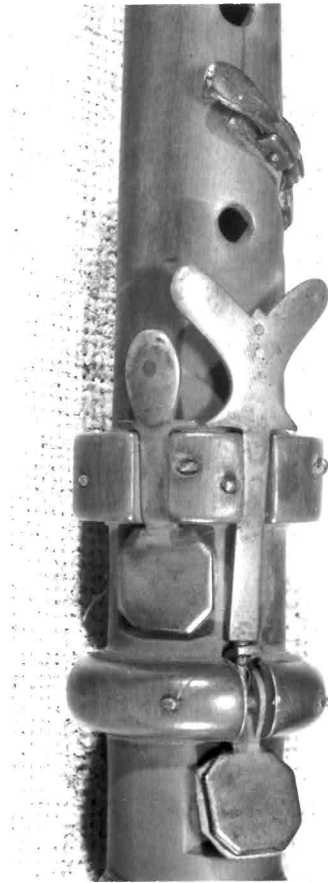
6

Älter und in der Form den originalen Klappen etwas angepaßt ist dagegen die F-Klappe, in Metallkapsel gelagert mit verschraubter Feder. Aber auch sie gehört nicht zum originalen Bestand (Abb.6). Zur sichereren Abdichtung ist hier in das Tonloch eine leicht vorstehende Metallhülse eingesetzt (Abb.7).

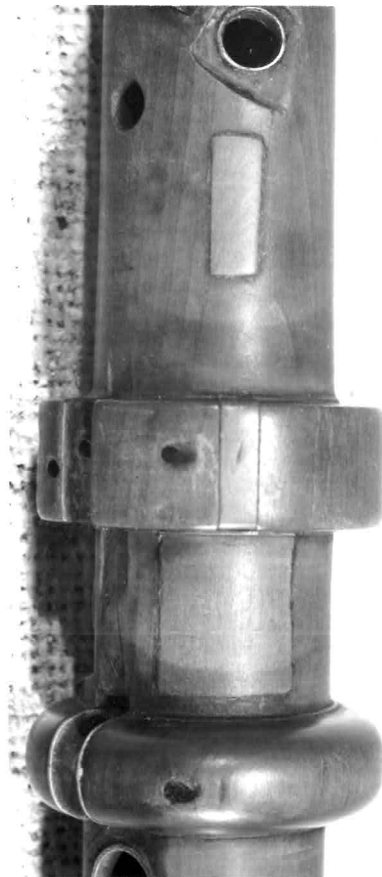
8

Eingesetzte Holzteile zeigen an, daß das Instrument einmal eine 2., lange Dis-Klappe für die linke Hand gehabt hat (Abb.8). Man sieht keine Achsspuren im Holzring, dafür aber deutlich die Spur einer Metallkapsel. Es handelt sich also nicht um eine ursprünglich drei-klappige Oboe, auch das war ein Umbau, der sich dann vermutlich nicht bewährt hat.

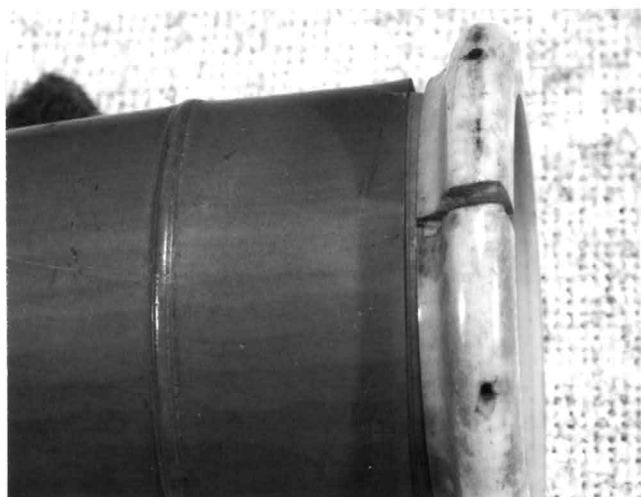
9

Der große Elfenbeinring am Schallstück war geschrumpft und breit gerissen (Abb.9). Man hatte hier einen Stift durchgeschraubt, der einfach eine Lücke offen ließ (Abb. 10). Wenigstens war so der Ring erhalten geblieben. Der Stift wurde entfernt, die Bruchstelle gereinigt und verleimt. Zur Sicherung wurde innen eine Nut ausgefräst (Abb.11) und eine Elfenbeinscheibe eingepaßt (Abb.12). Der Ring konnte nun etwas ausgedreht werden, bis er sich über einer sichernden Wicklung gut aufsetzen ließ (Abb.13).
