Restaurierungsbericht

Besitzer: Museo Civico, Bologna

Inv.Nr.: 1816

Bezeichnung d.Instrumentes: Querflöte, Diskant d'mit a-Fuß
(Abb.1) im originalen Kasten mit Wischer

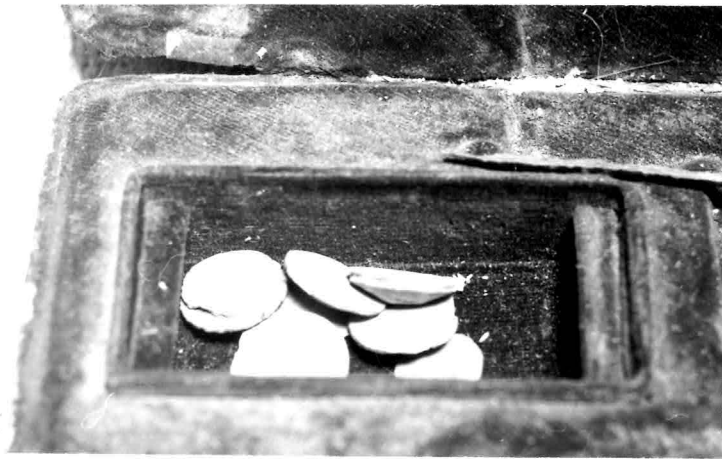
10

Bemerkungen: Die Tiefe spricht schwer an. Die Bleikegel müssen mit Öl vor dem Spiel gedichtet werden. Die originalen Korkpolster wurden alle belassen. Im Kasten sind Ersatzpolster vorhanden! (Abb.10). Eigenartig ist das sehr tiefe e' und e''. Man muß die dis-Klappe öffnen.

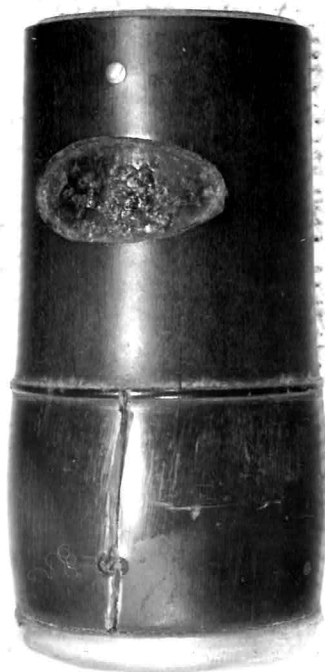
11

Am Birnchen fehlt offenbar ein Schild (Abb.11), vermutlich mit Namenszug in Zellenschmelz-Arbeit. Das Birnchen war beidseitig gerissen (Abb.12). Nur der breite Hornring hielt es noch zusammen. Das eingezogene Neusilber-Rohr hatte sich gelöst und steckte fest auf dem Kopfrohr (Abb. 13). Die Klappen sind in Säulchen mit verschraubten Achsstiften gelagert. Die Säulchen stehen auf ovalen Grundplatten, die mit Eisenschraubchen am Korpus befestigt sind. Von diesen Schrauben aus hatte sich unter den Platten reichlich Rost gebildet, der an einigen Stellen die Platten hochdrückte. So hatten sich Lager und Führung für die unteren Daumenklappen bereits völlig gelöst und lagen lose im Kasten (Abb.14). Die Klappen waren sehr fleckig korrodiert, teilweise auch mit schwarzen Lackspuren behaftet (Abb.15). Vermutlich hatte man bei dem edlen Holz ursprünglich den Brauntön natur belassen. Der schwarze Lack-Überzug wirkt wenig professionell gemacht. Er scheint später, ohne Abbau der Klappen aufgetragen zu sein. Die Rollgriffe der cis'-c'- und h-Klappe (Abb.16) und bei den rückseitigen Daumenklappen waren festgerostet (Abb.17).

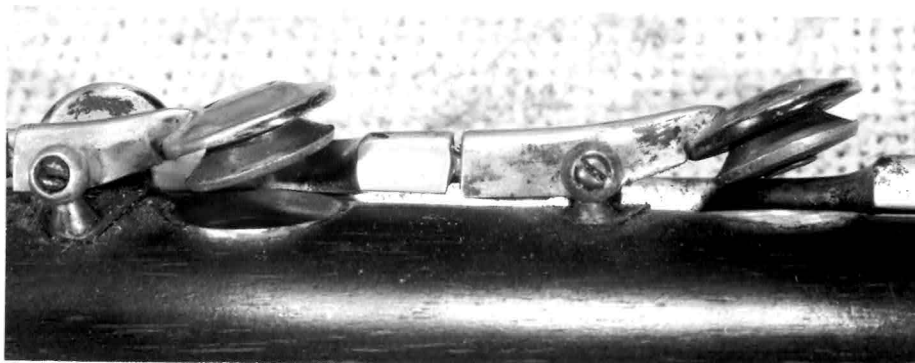
18

Am Oberteil fehlten die Korkdichtungen an den Zapfen weitgehend (Abb.18).

Die Korken an den Zapfen des Oberteils wurden erneuert. Soweit die Platten der Lagerböcke gelockert waren wurden sie abgenommen. Der Rost wurde entfernt und die Schrauben, die teilweise fast völlig aufgelöst waren, ersetzt. Die unteren Daumenklappen wurden neu montiert.

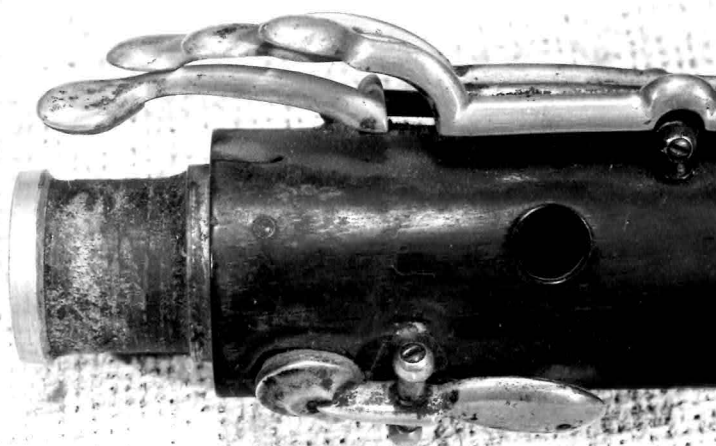
19

Die originalen Bleikegel der tiefen Töne waren recht gut erhalten (Abb.19). Sie schließen auf eingesetzten Rohrstützen (Abb.20).

Das Ziel einer modernen Restaurierung kann nicht die totale Spielbarkeit des Instrumentes sein. Daher wurde auf eine Neu-Polsterung verzichtet.
Im Kasten sind reichlich originale Ersatz-Polster vorhanden (Abb.8). An die Bleikegel der unteren Klappen gibt man vor Gebrauch immer etwas nicht zu dünnes Öl.
