R A I N E R W E B E R

Restaurierungsbericht

Inv.Nr.: 1819 (Abb.1,2)

Bezeichnung d.Instrumentes: **Fagott**

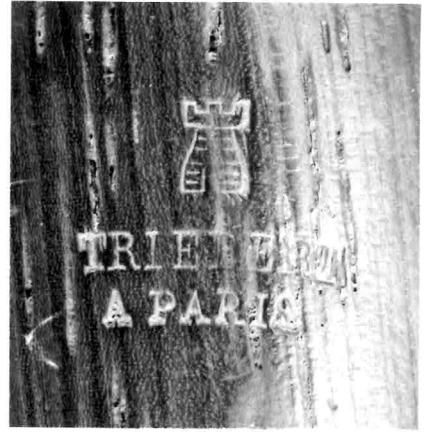
3

Signatur: Turm/TRIEBERT/A PARIS (Abb.3)

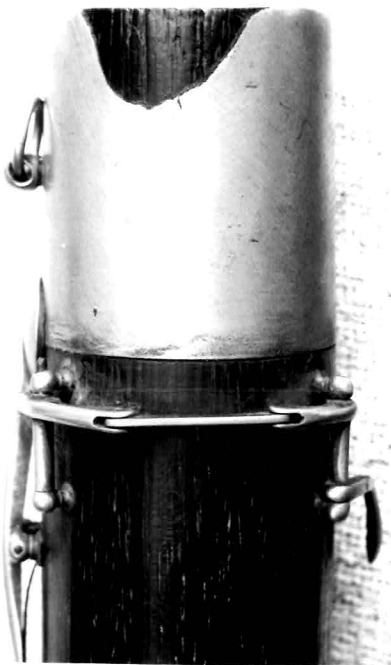
7

Das Instrument hat ungewöhnlich starke Gebrauchsspuren. Die Grifflöcher sind tief ausgegriffen, die Neusilber-Zwingen am Stiefel stellenweise bis auf das Holz durchgerieben (Abb.7). Besonders die mit Hornröllchen versehenen Daumenklappen am Flügel und

In die durchgeriebenen Stellen der Zwinge und des Fußes wurden Teile aus Neusilber hart eingelötet.

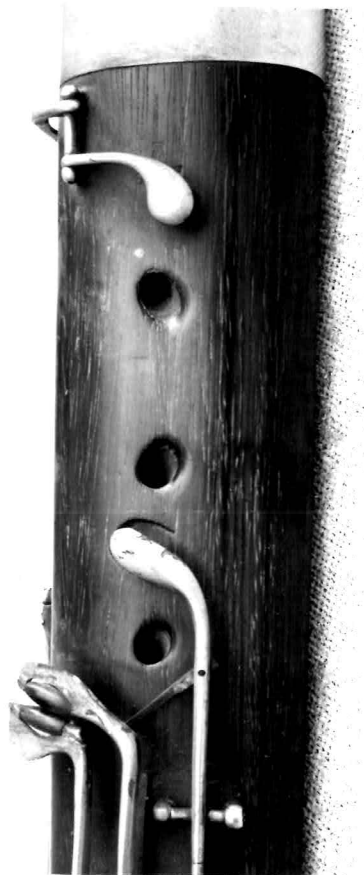
8

die ebenfalls mit Röllchen versehene F- und Gis-Klappe am Stiefel waren fast durchgegriffen (Abb.8). Die Achsen für die Röllchen lagen teilweise frei (Abb.9). Die Lager lösten sich auf (Abb.10), die Hornröllchen waren durch die Korrosion der eisernen Achsen geplatzt (Abb.11). Die größten Schäden hatte hier offensichtlich schlechtes Öl verursacht (Abb.12).

Die Klappen wurden abgenommen und mechanisch gereinigt. Die Achsen wurden vom Rost befreit und konserviert. Bei den fis-g-Klappen und bei F-Gis an Flügel und Stiefel mußten die Lagerung der Hornröllchen und deren Achsen erneuert werden (Abb.22).

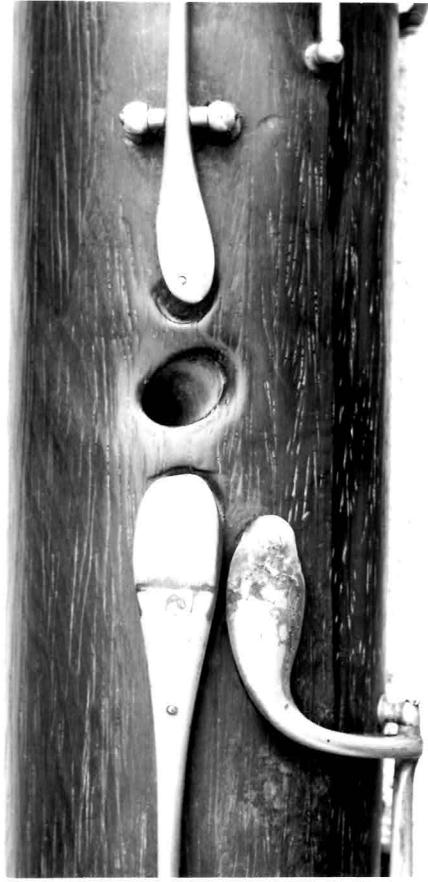
13

An mehreren Stellen waren neue Griffe angesetzt oder alte Griffe verstärkt worden (Abb.13). Andere Griffe waren durchgegriffen (Abb.14,15).

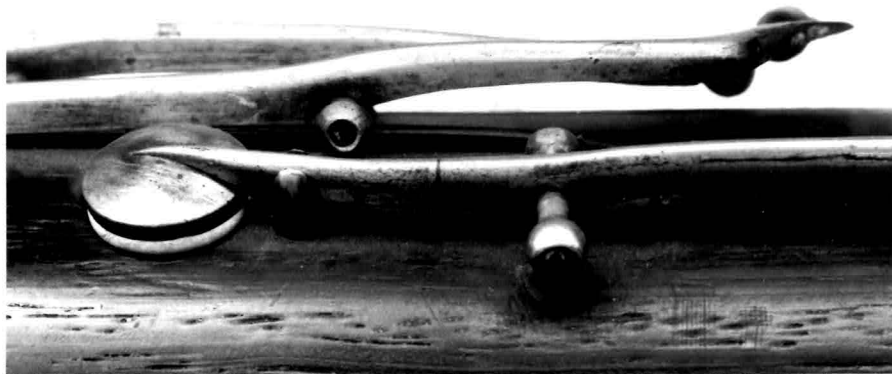
16

Die B-Klappe war sehr sauber verlegt und gekürzt worden (Abb.16.17).

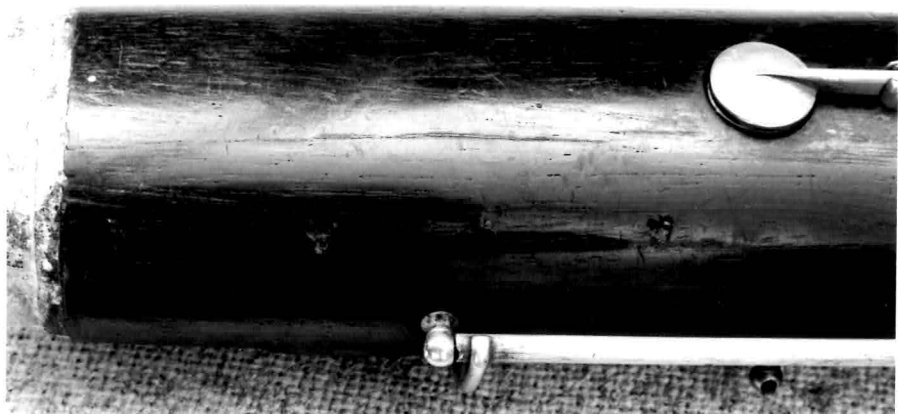
18

Am Stiefel gab es einen gestifteten, aber noch haltbaren Riß (Abb.18).

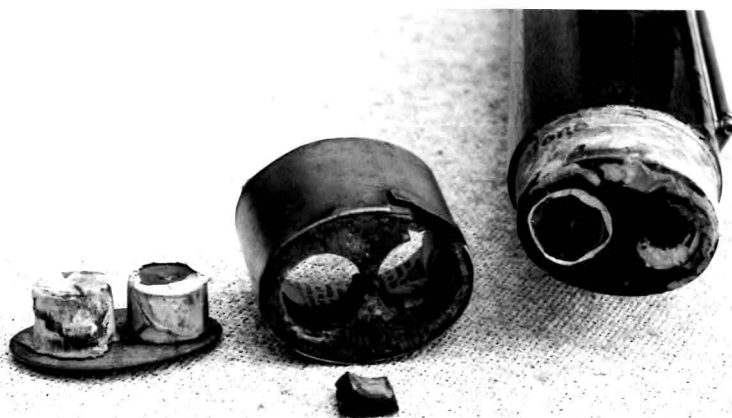
19

Sehr ungewöhnlich ist die Konstruktion im Knie. Hier deutet vieles auf eine Veränderung der Stimmtonhöhe hin (Abb.19).

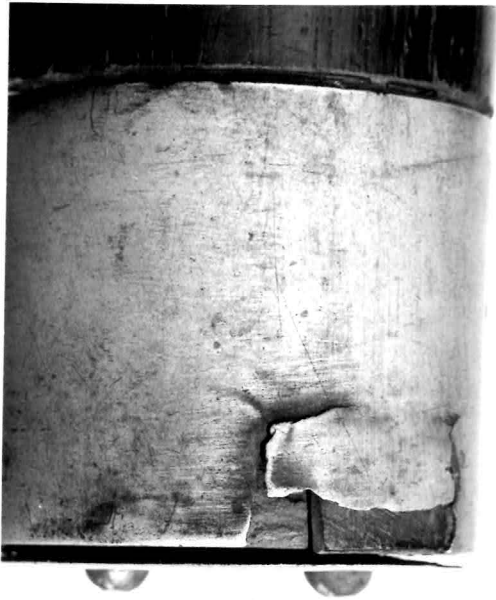
20

Der Schuh war eingerissen (Abb.20).

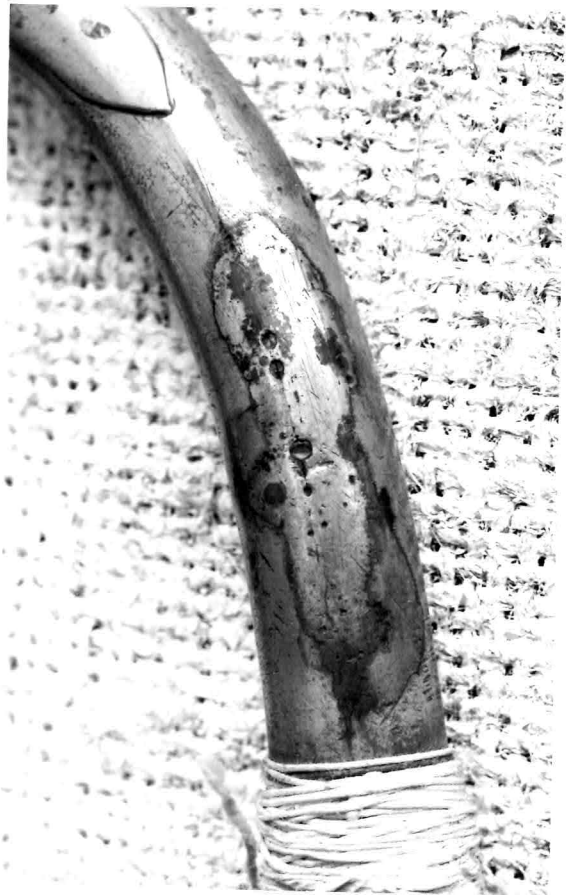
21

Auf den Zapfen fanden sich unter den Wicklungen deutliche Korkreste. Ursprünglich waren die Zapfen bekorkt. Im Kasten befindet sich noch eine einfache Trageschnur, Wischer und Schnur mit Lappen zum Durchziehen und einige gebrauchte und auch neue, durchgenähte Polster. Außerdem zwei eigenartige, konische Zapfen (möglicherweise zum Ausreiben der Rohre gedacht) und 2 S-Bögen. Einer der Bögen scheint original zu sein. Das Überblasloch wurde mehrfach verändert und schließlich mit einem weit in die Seele ragenden Holzsplitter geschlossen (Abb.21).
