R A I N E R W E B E R

Restaurierungsbericht

Besitzer: Museo Civico, Bologna

Bezeichnung d.Instrumentes: Querflöte mit Patentkopf (Abb.1)

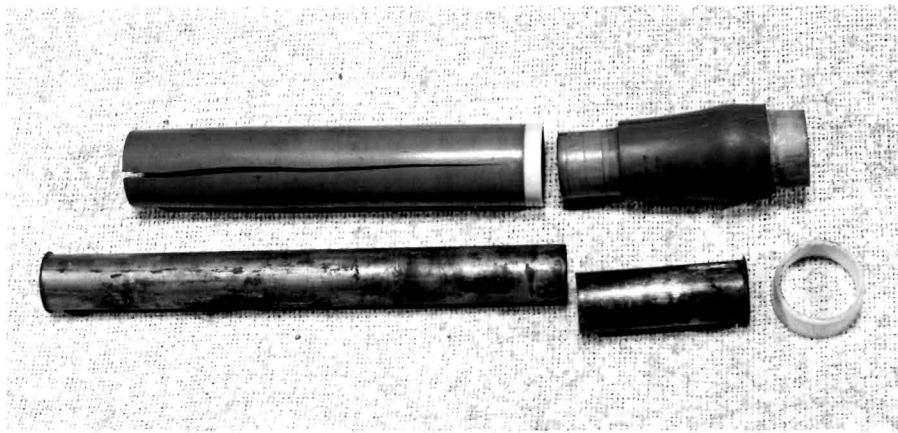
9

Über den eingezogenen Metallrohren war das Holz von Kopf und Birnchen geschrumpft und breit gerissen. Beim Kopf hatte nur der untere Elfenbeinring den völligen Durchbruch verhindert. Die Metallrohre waren an einigen Stellen trotz einer Verzinnung stark korrodiert. Der Riß wirkte teilweise noch ganz frisch, die Korrosion trieb weiter.

Die Rohre mußten extrahiert werden (Abb.9). Der recht breite Riß im Kopf stand auch nach Extraktion des Rohres noch unter erheblicher Spannung. Er wurde mit einer Wicklung vorsichtig zusammengezogen und die Verspannung durch Einsatz von Mikrowellen gelöst. Danach konnten die Risse gesäubert und verleimt werden. Unter den Elfenbeinringen wurden sichernde Wicklungen angelegt (Abb.10). Das Holz wurde innen auf der dem Mundloch gegenüberliegenden Seite so ausgearbeitet, daß man die Rohre leicht wieder einziehen konnte. So blieb am Mundloch die originale Holzstärke erhalten. Die Rohre wurden mit Ionenaustauscher gereinigt, mit Wachs konserviert und wieder eingezogen. Ein Epoxydharz in elastisch verbleibender Mischung sorgt für den nötigen Halt.
