Museo Civico di Bologna
z.H. Sg.Dr.Renzo Grandi
Via Manzoni

Restaurierungsbericht

Bezeichnung d.Instrumentes: **Bass-Klarinette**

Erbauer: Antoine Joseph, "Adolphe" Sax, 1814-1894 Paris

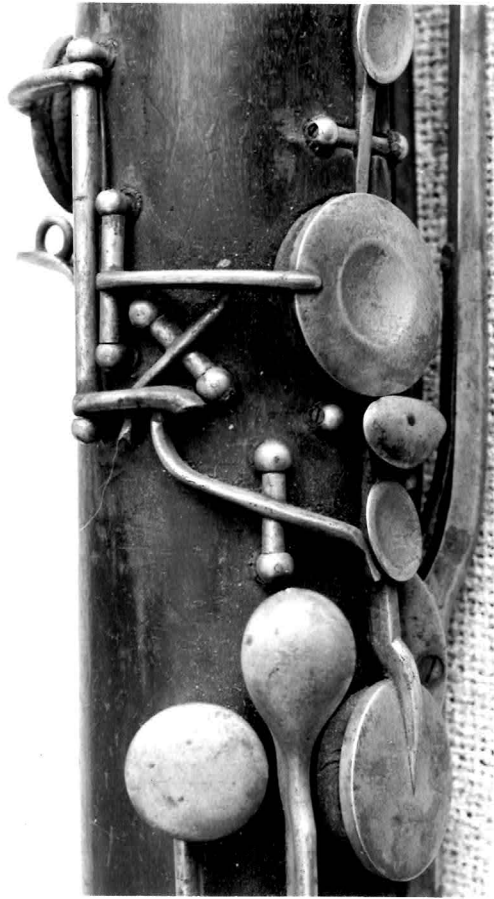
6

Bemerkungen: Das Instrument ist viel gespielt worden. Man
sieht, daß Sax kein Holzblasinstrumentenbauer war.
Die Wandung ist eigentlich zu dünn. An zwei Stellen
war sie unter den Klappen durchgebrochen. Die hölzer-
nen Kegel sind unsauber gearbeitet, teilweise hatte
man sie aus unterschiedlichstem Material ersetzt
(Abb.7). Das 4.Tonloch liegt direkt in der Steck-
verbindung (Abb.8).

Unter den offenen Klappen für das 3., 4. und 5. Griffloch mußten neue Kegel eingesetzt werden (Abb.15). Am 4. Griffloch war dabei das Holz durch den eingesteckten Zapfen so dünn, daß ein etwas breitrandigerer Messingkegel hergestellt wurde, der der bröckelnden Wandung zusätzlichen Halt gab (Abb.16-19).

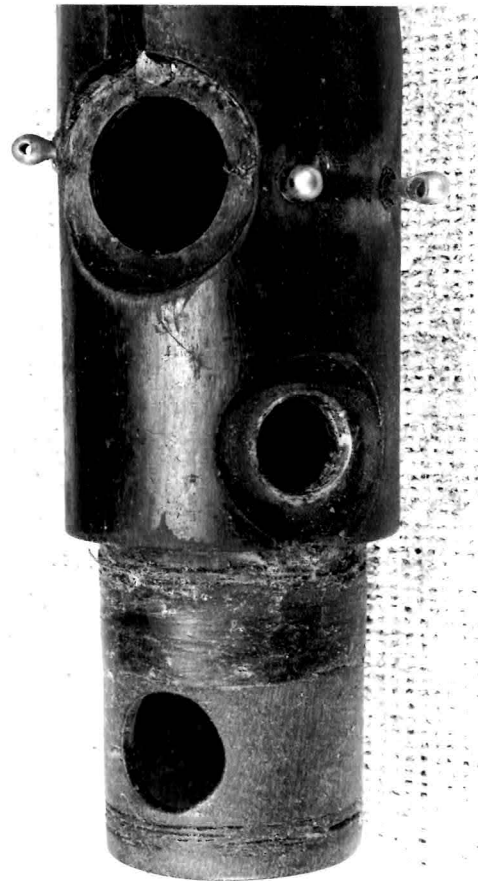
8

Die Polster waren mit recht saurem Kitt eingesetzt.
Darunter hatte sich Grünspan gebildet (Abb.9).

Die verfetteten und vom Grünspan zerfressenen Polster wurden erneuert.

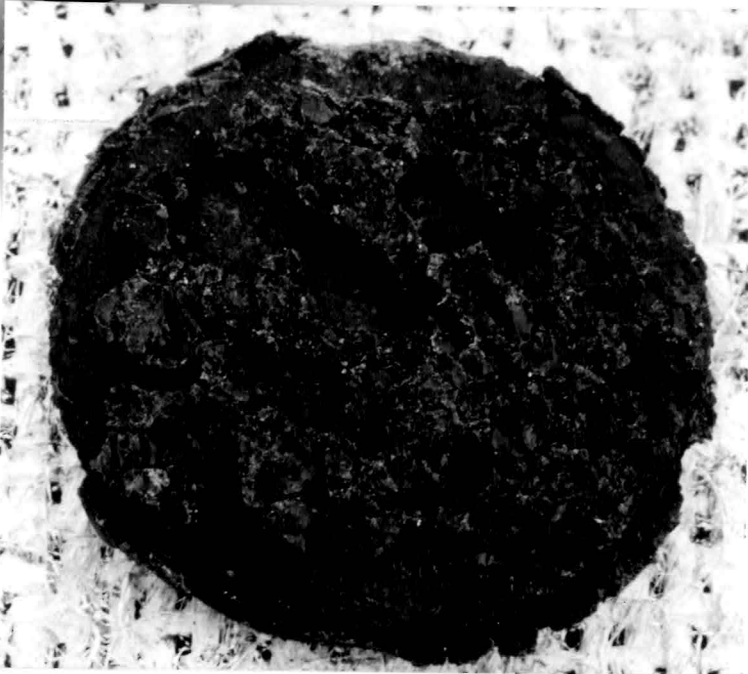
9

Die Polster selbst waren vom vielen Fett völlig
aufgequollen (Abb.10).

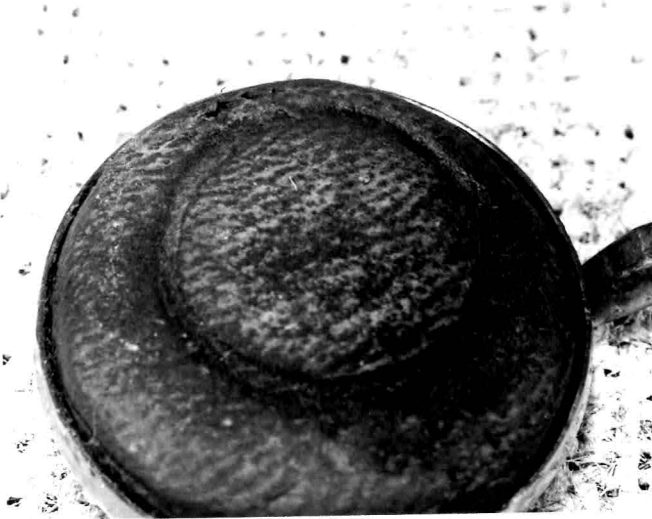
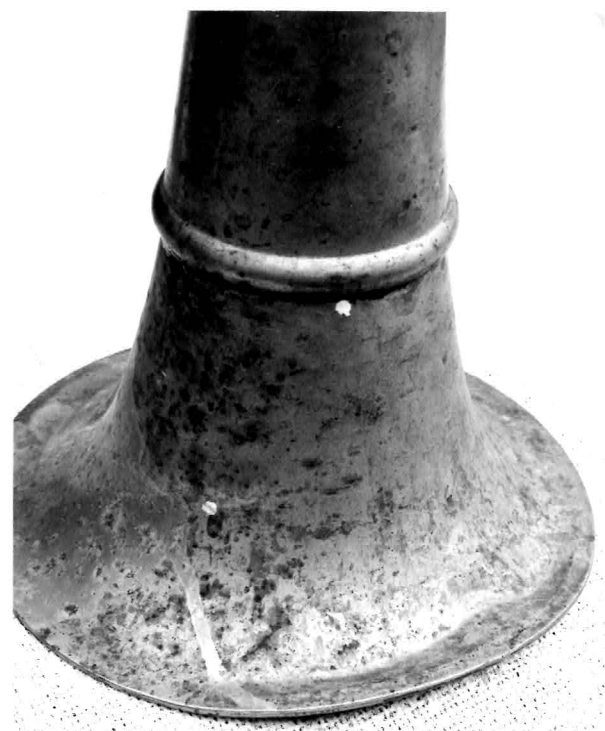
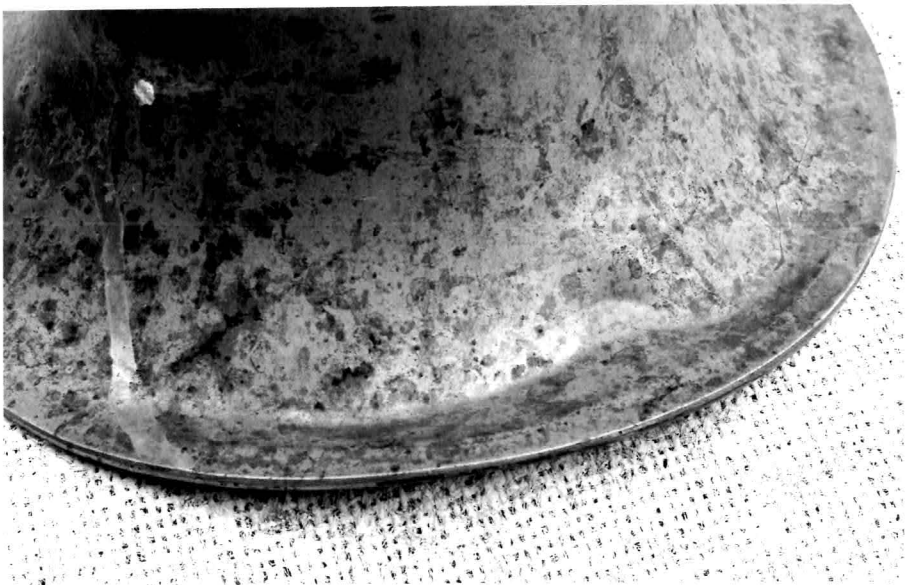
In das Schallstück hatten sich Kalkspritzer tief
eingefressen. Der Rand war verbeult (Abb.11-13).

Die Frage war, wieweit man die Metallteile reinigen sollte. Auf Neusilber entsteht keine ästhetisch annehmbare Patina. Dazu hatten sich ins Schallstück sehr viele Kalkspritzer tief eingefressen. Der verbeulte Rand mußte gerichtet werden. Um eine gleichmäßige Oberfläche zu erreichen, mußte das Instrument normal geputzt werden. Es handelt sich ja auch um ein durchaus "modern" wirkendes Instrument mit Metalloberflächenbehandlung, wie sie noch heute im Handwerk gebräuchlich ist. Die Oberfläche der Metallteile wurde matt gebürstet und mit einem Konservierungsmittel aus der Waffenpflege behandelt (Abb.28). Die Holzteile wurden mit einem Schutzwachs überzogen.

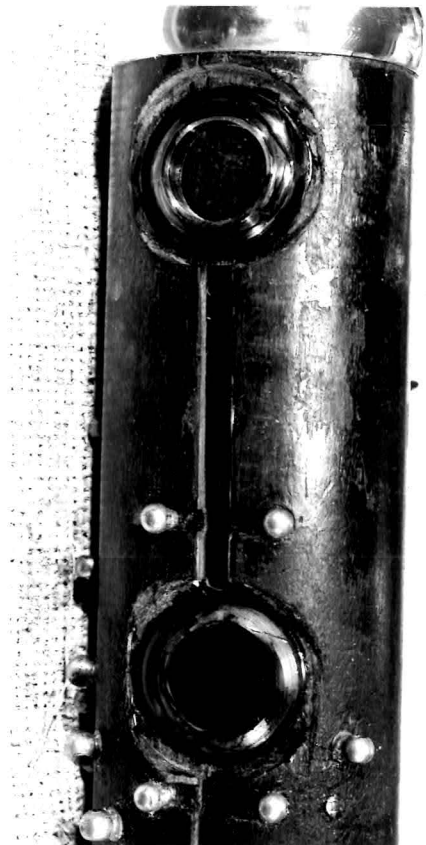
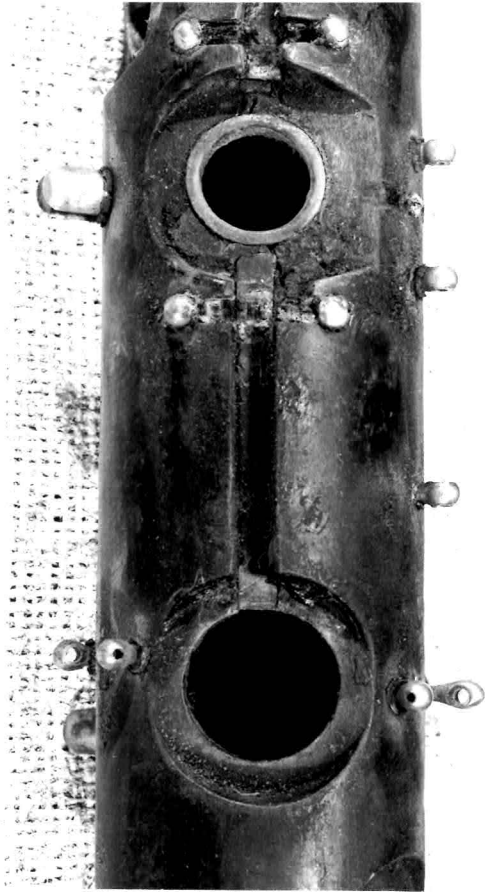
Unter den Ärmchen der Klappen für das 3. und 4. Griffloch war das Holz trotz eingesetzter Stahlstreifen unter den Federn durchgebrochen (Abb.20,21). Es mußten hier Klötzchen eingesetzt werden, in denen die Nut für die Klappe neu ausgearbeitet wurde (22-24). Besondere Schwierigkeit bereitete dabei der hohe Firnis-Gehalt des präparierten Holzes.

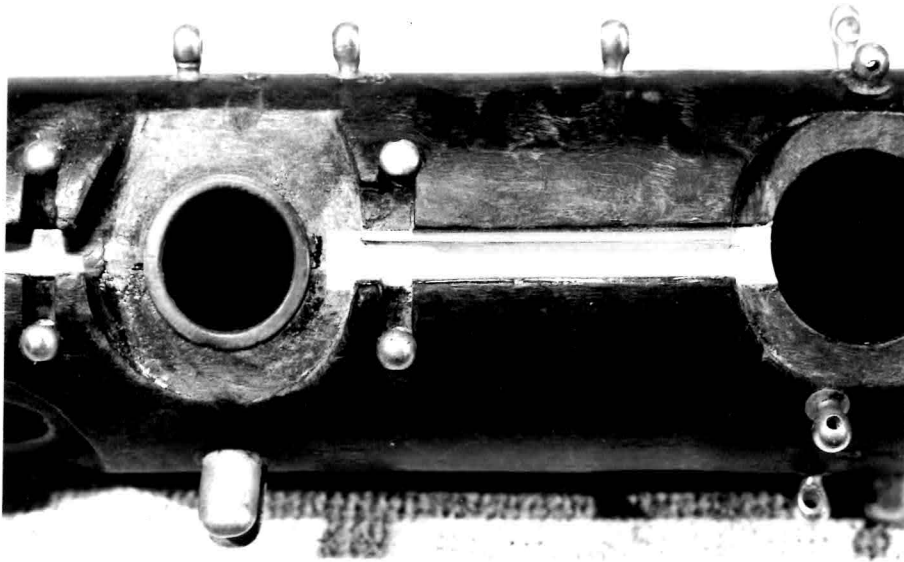
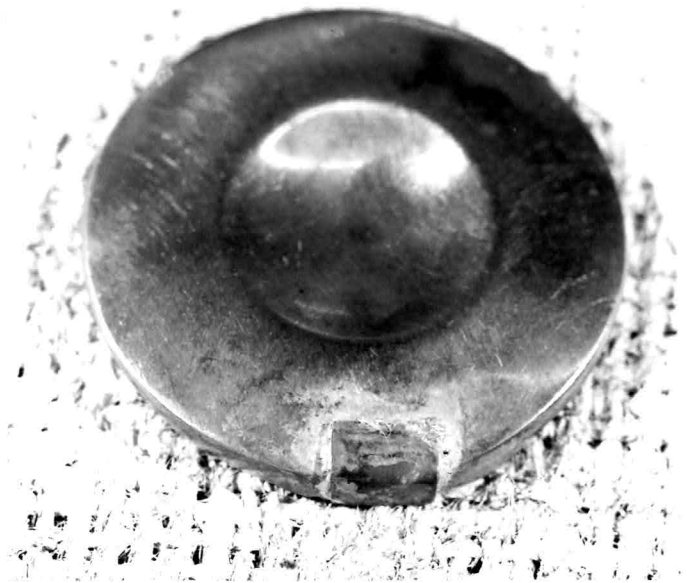
Der Deckel der Es-Klappe war am Ärmchen eingerissen. Es mußte ein Stück Neusilber im Mikroschweißverfahren eingesetzt werden (Abb.25,26).
