R A I N E R W E B E R

Restaurierungsbericht

Besitzer: Museo Civico, Bologna

Bezeichnung d.Instrumentes: Querflöte mit Patentkopf (Abb.1)

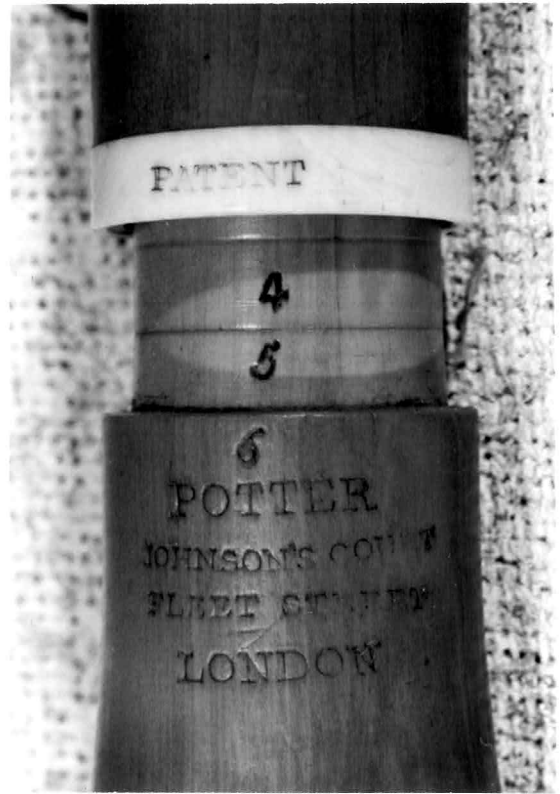
2

Signaturen: POTTER/JOHNSON'S COURT/FLEET STREET/LONDON (Abb.2,3)

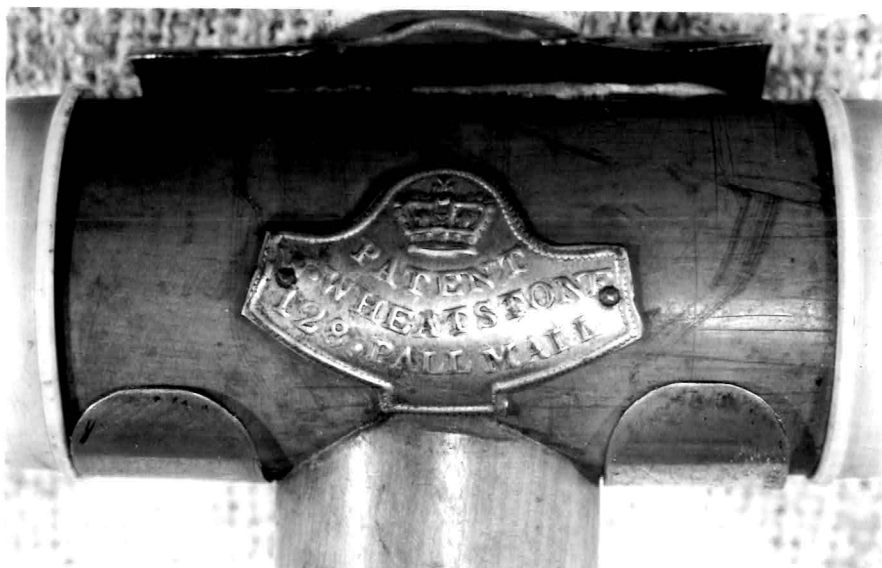
4

auf dem Kopf: Krone/PATENT/W.WHEATSTONE/128 PALL MALL (Abb.4)

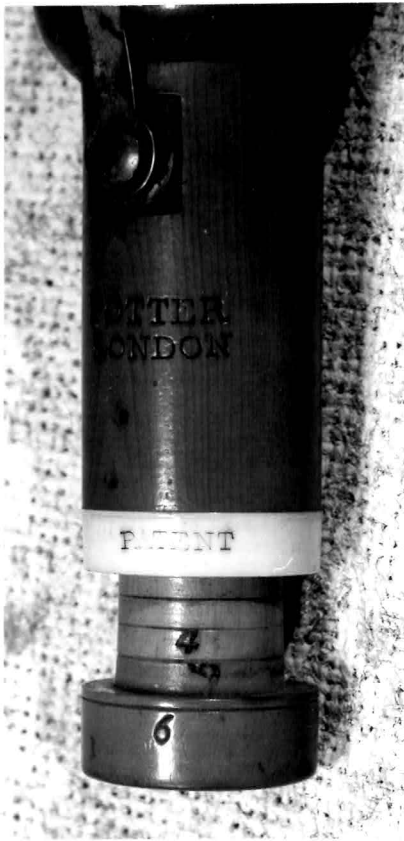
5

Teile der Querflöte: Kopf mit Stimmschraube und Stimmzug, oberes und unteres Mittelstück, Fuß mit Auszug (Abb.5), dazu Patent-Kopf.

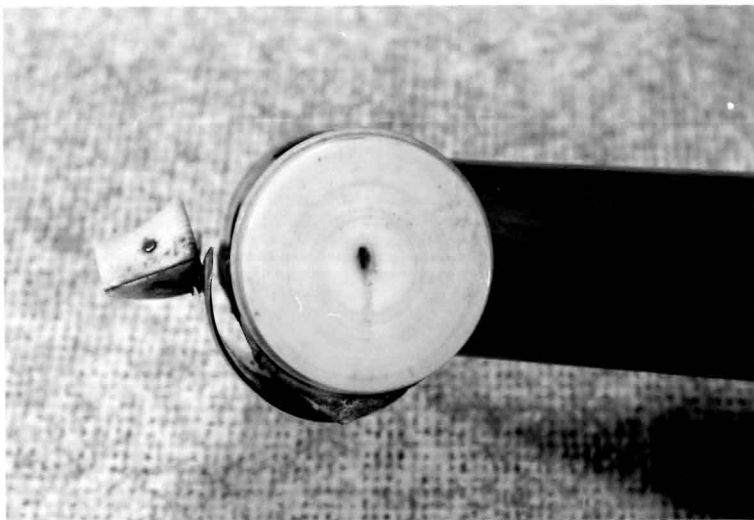
8

Bemerkungen: Die Firma war in der Zeit bekannt für ihre Patentflöten (vgl. Langwill). Die Aufschrift PATENT findet sich auf Elfenbeinringen aller Teile. Der normale Querflötenkopf ist also gegen den Patentkopf austauschbar. Mit dem Patentkopf wird die Flöte als Längsflöte gehalten. Durch einen blockflötenartigen Schnabel wird die Luft auf ein kurzes, querliegendes Rohrstück mit einem normalen Mundloch gelenkt. Es ist also ein Stück von einer Querflöte auf eine Blockflöte gesetzt. Der Schnabel ist auf eine bewegliche Silberplatte montiert, man kann dadurch mit den Lippen Anblaswinkel verändern, fast wie bei einer Querflöte, ohne den wirklichen Ansatz zu beherrschen (Abb.8).
